Radfahren in Pfullingen

eine Bestandsaufnahme

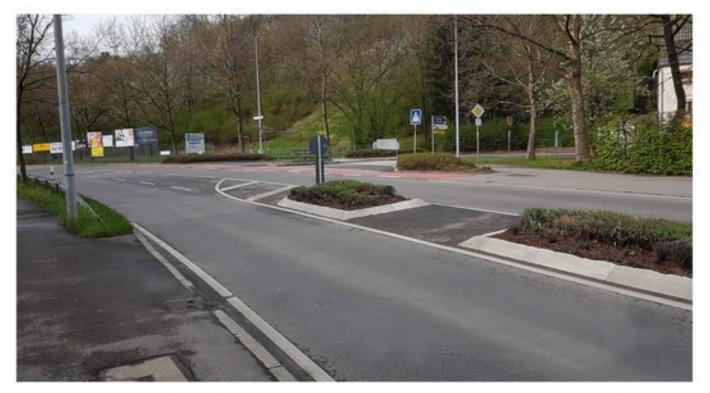
1 Römerstraße Einmündung Wörthstraße

1.1 Ansicht von Reutlingen kommend. Kein Hinweis auf eine Abbiegung in die Wörthstraße

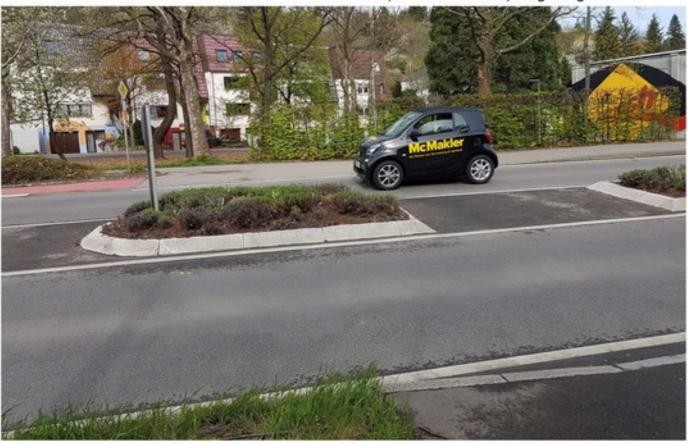
1.2 Blick Richtung Wörthstraße. Alle Autos sind in der lang gestreckten Kurve sehr schnell unterwegs. Keine Querungsmöglichkeit (Zebrastreifen oder Signalanlage), um sicher auf die andere Seite (zur Wörthstraße) zu gelangen.

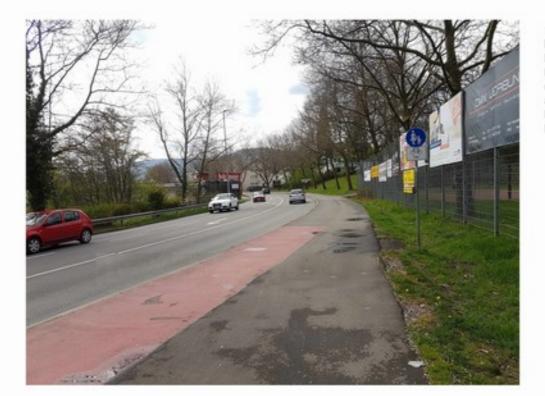
1.3 Die rote Markierung hört, wie überall an der Römerstraße, nach dem Einmündungsbereich (hier der Wörthstraße) auf. Das ist nach Befragung von Radfahrern verwirrend.

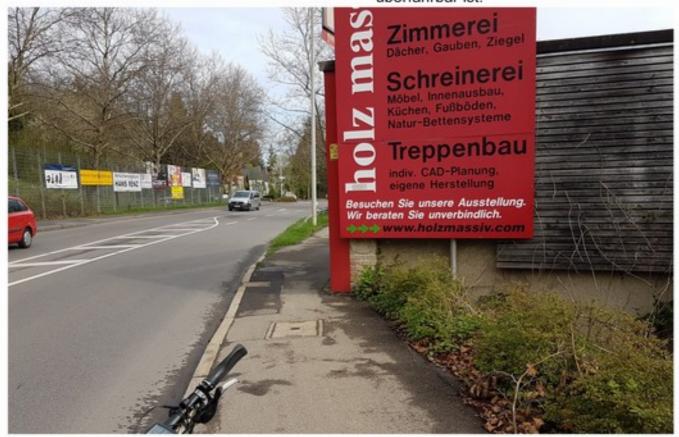
1.3 Eine sehr enge Situation auf dem für Radfahrer zugelassenen Fußweg an der Römerstr. Richtung Reutlingen kurz vor der Einmündung der Wörthstraße. Die Radler können auch nicht auf die Straße ausweichen, weil der Randstein nicht überfahrbar ist.

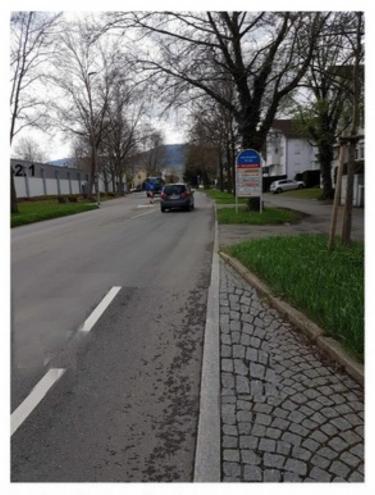
2.1 Der Radstreifen hört an der Bus/ haltestelle plötzlich auf.

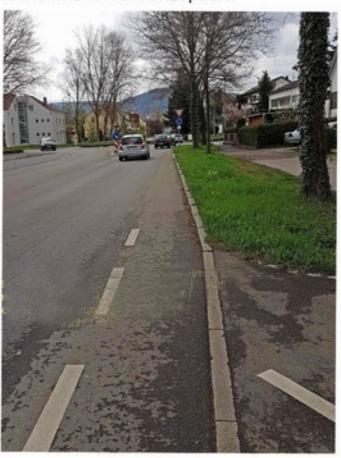
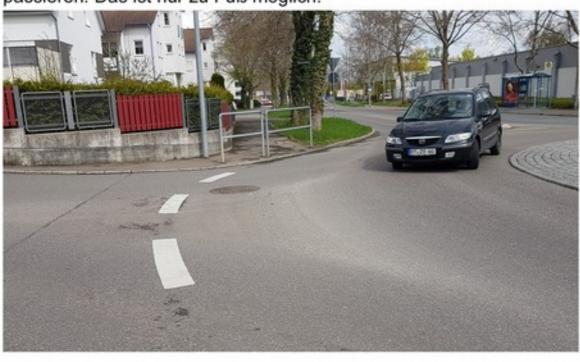
2.3 Radler, die den Gehweg benutzen, müssen das eng gesetzte Geländer passieren. Das ist nur zu Fuß möglich. 2.2 Die Radfahrer sollen vom Fußweg auf die Stra-e wechseln und haben dort mangels Radstreifen gar keinen Schutz. Beim Einfahren in den Kreisverkehr wird man als Radfahrer von den motorisierten Teilnehmern nicht akzeptiert.

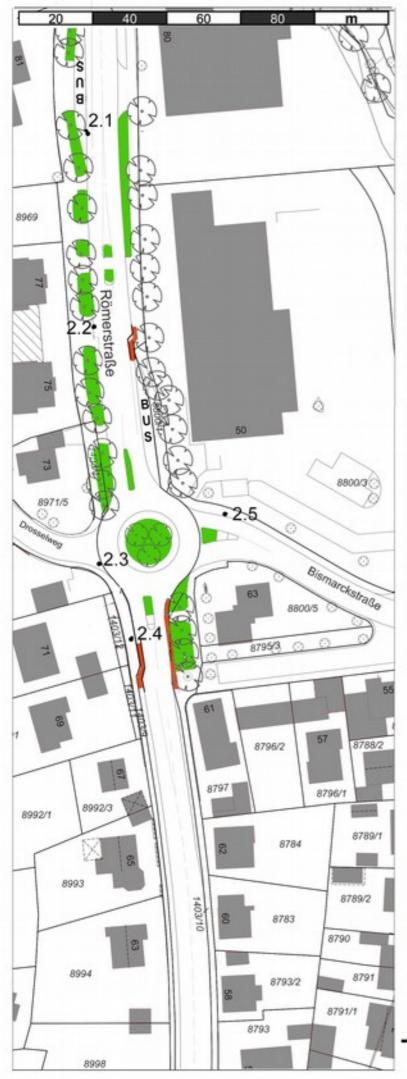
Karte Maßst 1: 1000

Die nicht rot markierten Radstreifen sind auf der Karte an den schwachgrauen Linien neben den Gehwegkanten zu erkennen.

Die Situation am Kreisverkehr ist symptomatisch für die ganze Römerstraße:

- Wechsel zwischne rot markierten und nur abgegrenzten Radstreifen;
- Wechsel zwischen Radstreifen auf der Straße und dem Gehweg;
- schlechte Pflege der Radstreifenabgenzung nach Bauarbeiten

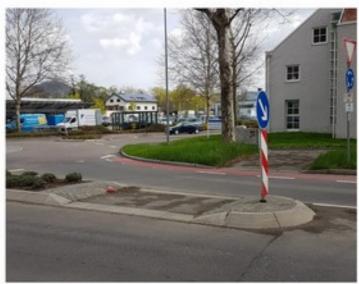
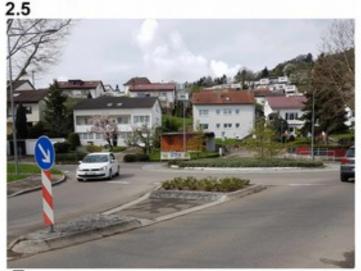
2.4 Sowohl an der Römerstr. (oben), als auch an der Bismarckstr, (unten) fehlt eine Querungshilfe bei den Fahrbahnteilern.

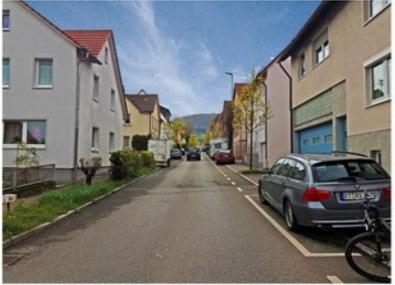
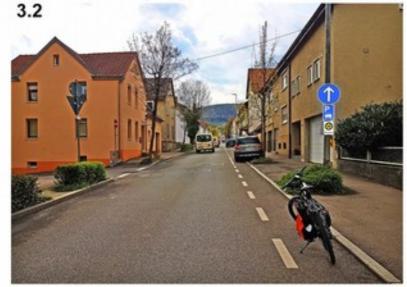
3.3

Seitenstraße Der abgegrenzte Bereich am rechten Rand sieht aus, wie ein Radstreifen, er ist aber garkeiner, wie man am

P-Verkehrszeichen (unten) sieht. Radverkehr ist hier wegen der Parkierung und der Enge praktisch unmöglich.

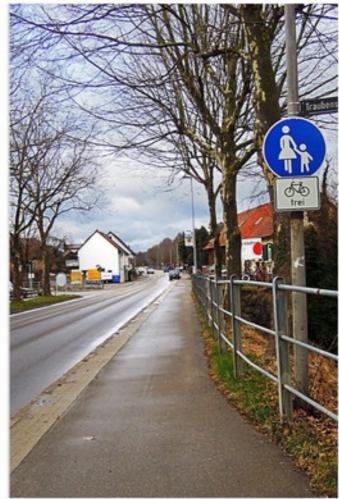
3.4 Gönninger Str. Fahrzeuge parken auf dem Geh-/Radweg am rechten Fahrbahnrand.

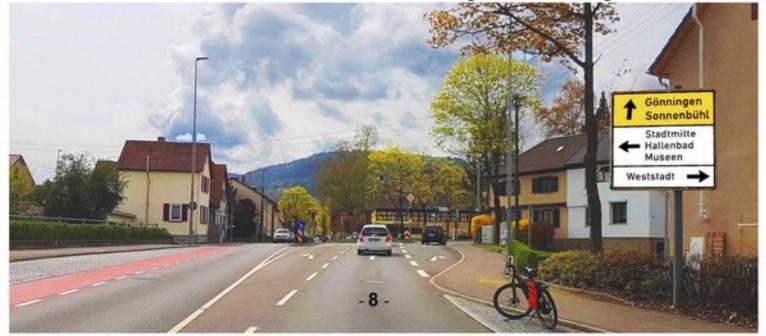
4.1 Gönninger Str./Stuhlsteige Einmündung mit hohem Gefahrenpotential. Radweg fehlt bis zur Einmündung Schillerstr. (hinten rechts im Bild)

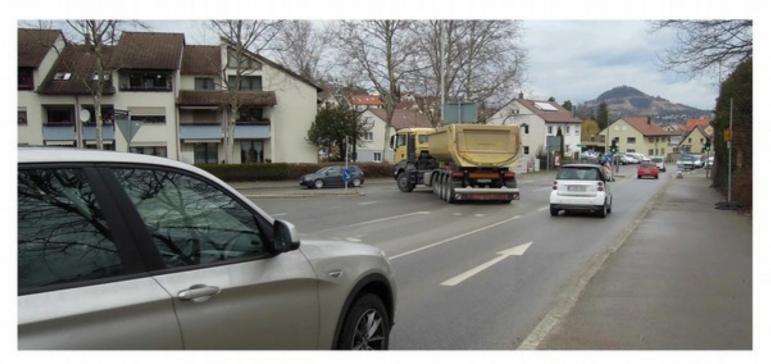
4.2 Gönninger Str. mit Abzweig Hohe Str. (rechts) und Beginn Friedrichstr. (links hinten)

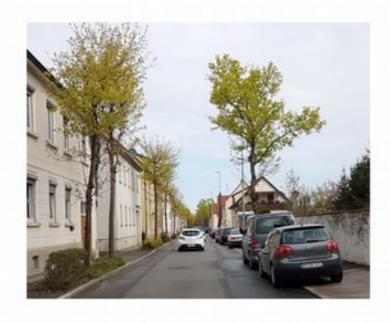
4.3 Friedrichstr. ohne Radweg mit vielen parkenden PKW.

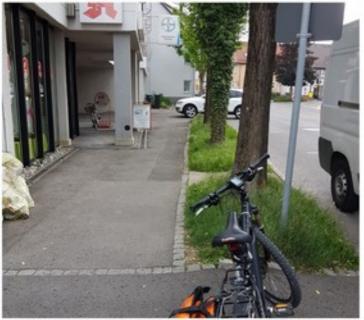
5.3 Kreuzung Marktstr./Kurze Str.: Sehr viel Fahrbahnfläche und kein geschützter Platz für Radfahrer...

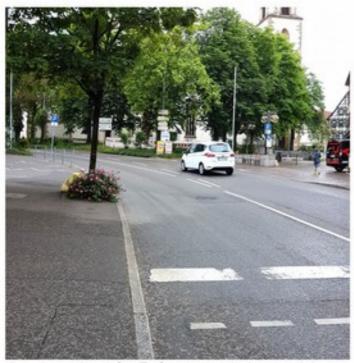
5.4 Ampel nur für Fußgänger - keine gesichert Querung für Radfahrer

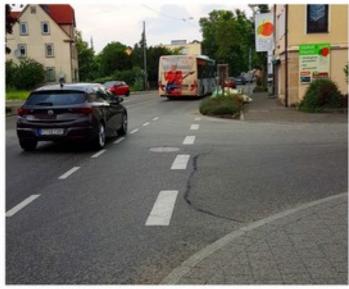
5.7 Kreuzung Marktstr./Kurze Str. Hier endet der kurze Radstreifen schon wieder ohne Fortsetzung.

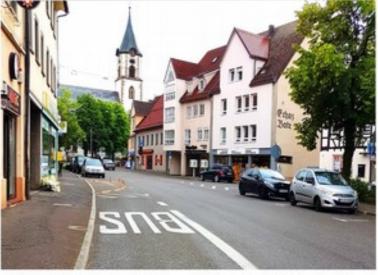
5.5 Lindenplatz Auf dem Lindenolatz ist trotz ziemlich breiter Verkehrsfläche keine abgeteilte Fahhrasspur vorhanden.

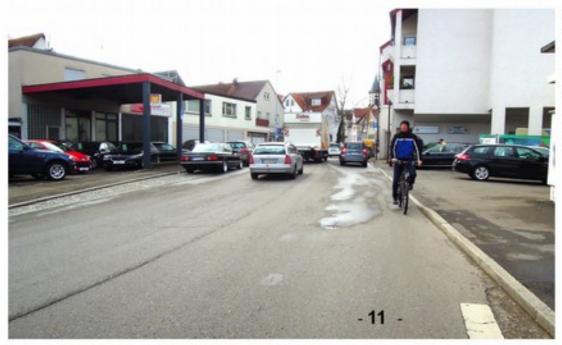
5.8 Zeppelinstr. zwischen Kurze Str. und Lindenplatz

doppelt breite Fahrspur, aber kein Platz für einen Fahrradweg. Die gleiche Erscheinung, wie auf der Kreuzung (s, Bild 5,3)

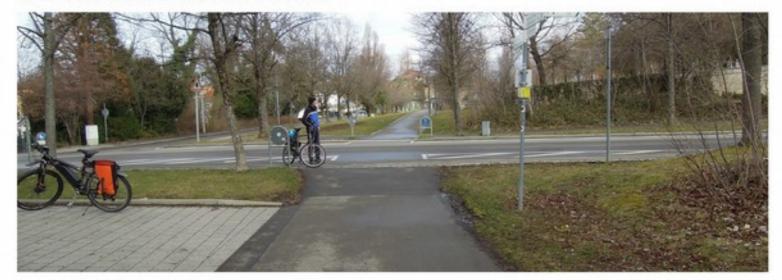
6.4 Blick auf den Radweg Bahntrasse Richtung Achalm bei der Kreuzung mit der Schulstraße. Das Vorfahrt-Achten-Schild fehlt auf dieser Seite.

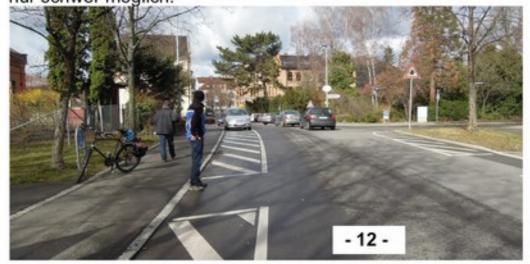
6.5 + 6.6 (Detail) Schulstraße in Richtung Marktplatz. Die Überquerung ist wegen parkender bzw. zu schnell fahrender Autos nur schwer möglich.

6.6 (Detail) Schulstraße.
Die Auffahrkante für den Radweg ist zu hoch und steil, deswegen gefährlich.

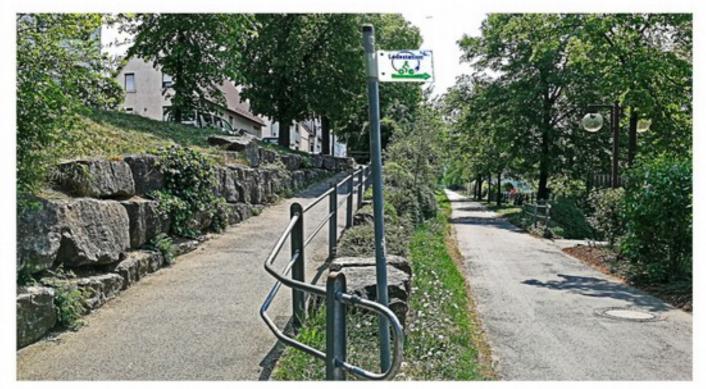
7.1 Radweg von der Gartenstr. überBahntrasse und Gr. Heerstraße zum Laiblinsplatz (Serpentinenweg). Das Hinweisschild weist auf die E-Bike-Ladestation bei der Eisdiele hin (unteresn Bild hinter dem gelben Bus.)

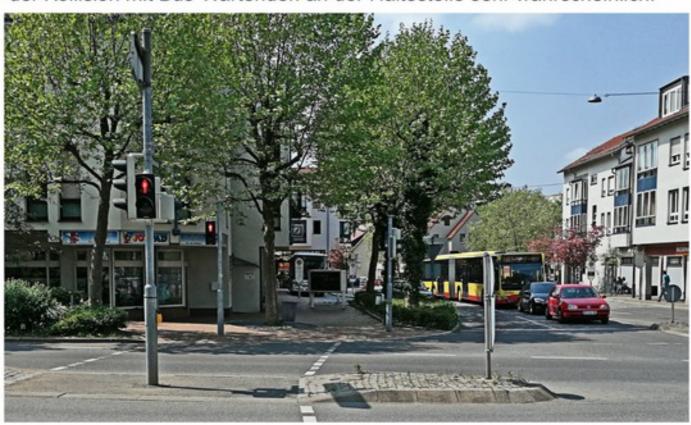
7.2 Fußgängerübergang über die Gr. Heerstraße. Die Überquerung ist nur auf der südlichen Seite des Laiblinsplatzes möglich und nur zusammen mit den Fußgängern. Das Erreichen der Straße zum Weiterfahren ist nur verkehrswidrig zu machen. Außerdem ist die Gefahr der Kollision mit Bus-Wartenden an der Haltestelle sehr wahrscheinlich.

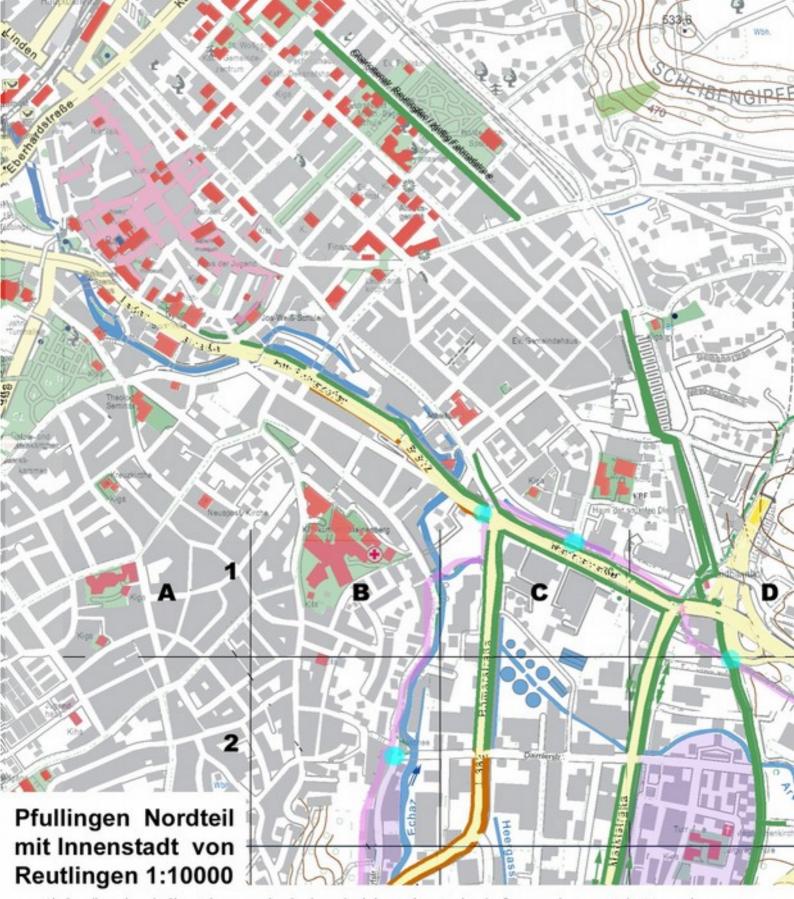
Als Grundlage dient die Planzeichnung aus dem Reutlinger Stadtplan, weil nur sie ohne Straßennamen bzw. nur mit den Namen der Hauptstraßen verfügbar war. Einzelne weitere Namen wurden wegen der Bedeutung für das Radwegeprojekt noch nachgetragen. Bei der weiteren Bearbeitung kann man noch mehr solche Namen nachtragen.

Das eingetragene Raster mit den Feldern A3 bis D8 ist identisch mit dem Raster des kleinen gedruckten Pfullinger Stadtplans aus dem Städte-Verlag Wagner & Mitterhuber GmbH. So ist das dortige Straßenverzeichnis für den Radwegplan nutzbar, um eine bestimmte Straße zu finden.

Die Radwege wurden auf Grund der in der Örtlichkeit vorgefundenen verkehrsrechlichen Regelungen (Schilder, Fahrbahnmarkierungen) eingetragen.

Dies Zuordnung einzelner Straßen ist naturgemäß etwas willkürlich. Deshalb wurden hier zunächst nur drei Strecken (Bollstr., Josephstr. und Wolfgang-Hermannstr. eingetragen. Es gibt sicher noch eine ganze Anzahl weiterer Straßen, die zu dieser Kategorie gerechnet werden können.
